Planungsbeispiel

Sanierung

Denkmalschutz

Beispiel Bestandsaufnahme in der Sanierung

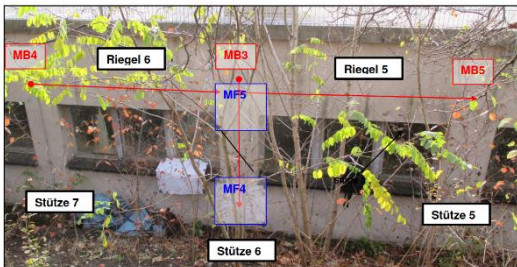
Bild 13 Anordnung der Messflächen MF4 und MF5 sowie der Messbahnen MB3 bis MB5 Außenseite

Die Bewehrungsortung wurde an vier Messflächen der Rückwand des Westflügels durchgeführt. Weiterhin wurden fünf Messbahnen, zwei an den Stützen 6 und 7 und drei an den Riegeln 5 und 6 festgelegt. Die Flächen wurden mit MF1, MF2, MF4 und MF5 bezeichnet, die fünf Messbahnen mit MB1 bis MB5.

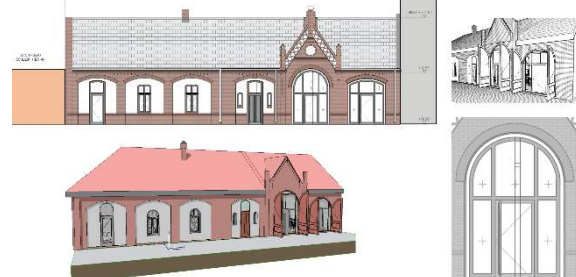
Variante 1 und 2 – Straßensicht Nord-Ost
